Transformatoren

Zentraler Baustein, Robust aber nicht immer!

Präventiv- und Störungsprüfungen

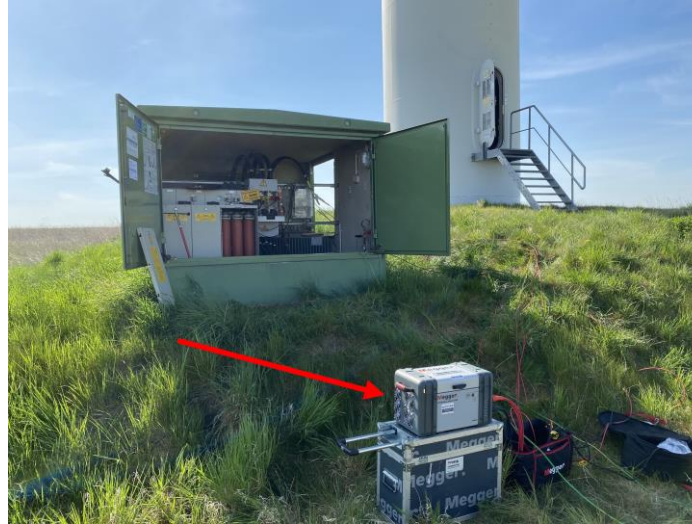
MS Trafoprüfung II

Übersetzungsverhältnis- und
Wicklungswiderstandsmessung

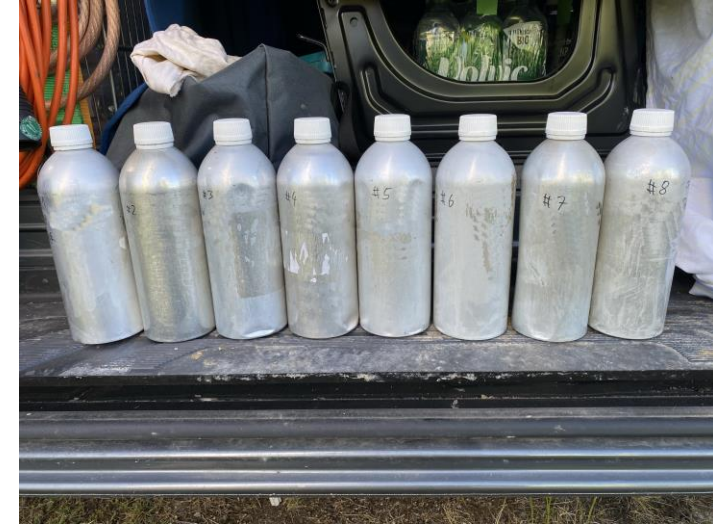
Ölproben

- Verschiedene Isolierölprüfungen
- Gas in Öl Analyse
- Beprobung und Auswertung durch externes Prüflabor

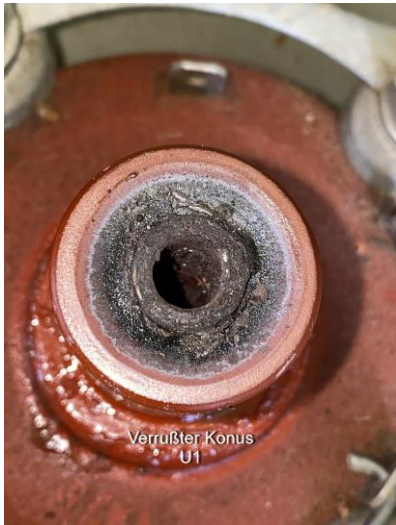
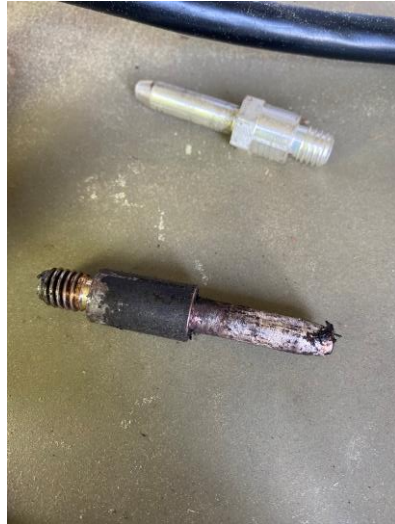
- Defekte OS/MS Durchführung durch losen Steckerstift
- Gefunden bei einer präventiven Isolationsmessung
- Größerer Folgeschaden konnte vermieden werden

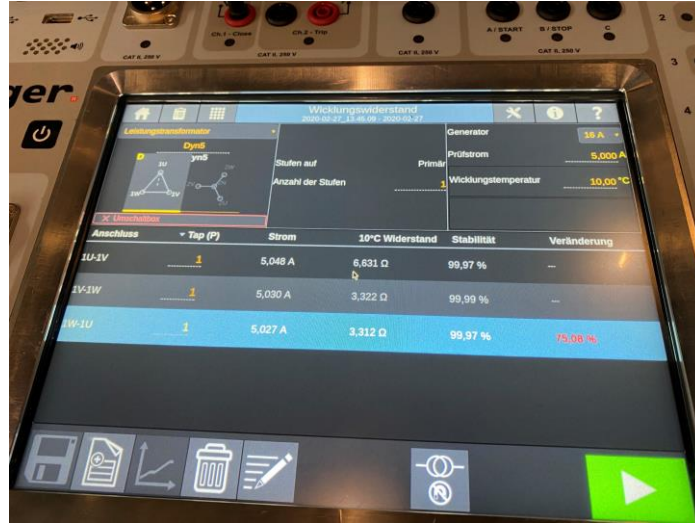
Prüfung nach Störung:

- Gefundener Wicklungsschluss Zwischen 1U und 1V (OS/MS)
- modernste Messtechnik

Auswertung einer „Gas in Öl“ Analyse der Ölprobe zu dem Trafo auf dem Foto ganz links, auch die Öl-Analyse deutet auf einen Fehler hin.

Analysenergebnisse Maßeinheit	Richtwert	Messwert	Bemerkung
<small>DIN EN 60567 (2012-08), IEC 60567 (2011-10)</small>			
Wasserstoff H2 µl/l	100	25	
Sauerstoff O2 µl/l		2500	
Stickstoff N2 µl/l		54800	
Kohlenmonoxid CO µl/l	1000	456	
Kohlendioxid CO2 µl/l	12000	7400	
Methan CH4 µl/l	200	17	
Ethan C2H6 µl/l	200	12	
Ethen C2H4 µl/l	300	2	
Ethin C2H2 µl/l	30	< 1	
Propan C3H8 µl/l	500	8	
Propen C3H6 µl/l	300	6	
Gesamtgasgehalt %		6,5	
Bemerkungen : keine Richtwertüberschreitung			
Empfehlung : Die schwach erhöhten Werte der Gasanalyse deuten auf eine mögliche Heistelle oder starke thermische Belastung hin.			
Empfehlung : Die schwach erhöhten Werte der Gasanalyse deuten auf eine mögliche Heistelle oder starke thermische Belastung hin.			
empf. Prüfturnus : 2 - jährlich

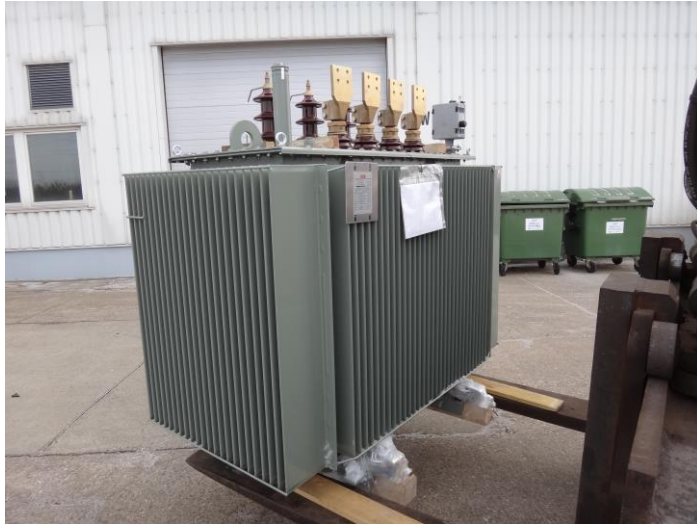
Lieferung und Montage von Neutransformatoren

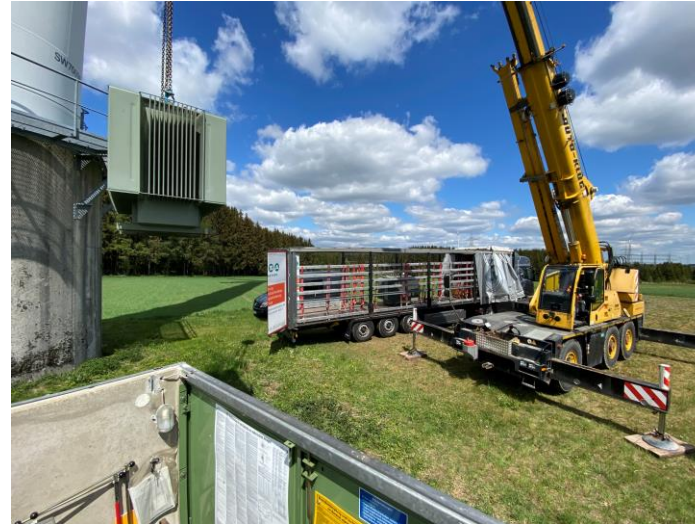
Tausch eines defekten Transformators gegen einen Miettransformator durch uns.

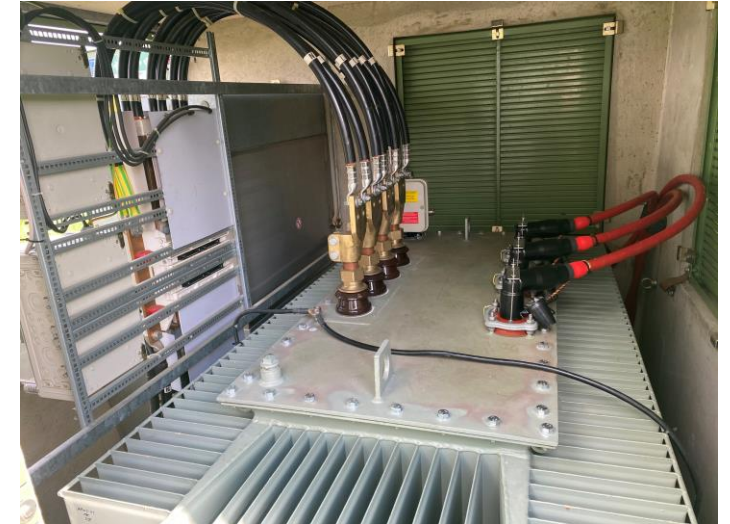
Lieferung und Montage eines Miettransformators durch uns um Ausfallzeiten (Ertrag) während der Traforeparatur zu minimieren. Außerdem wurden die MS-Seitigen Endverschlüsse durch uns getauscht.
